# 建设项目竣工环境保护验收调查表

项目名称：第十采油厂庆八注措施废液处理站外输管线项目

委托单位：长庆油田分公司第十采油厂

编制日期：二零二零年四月

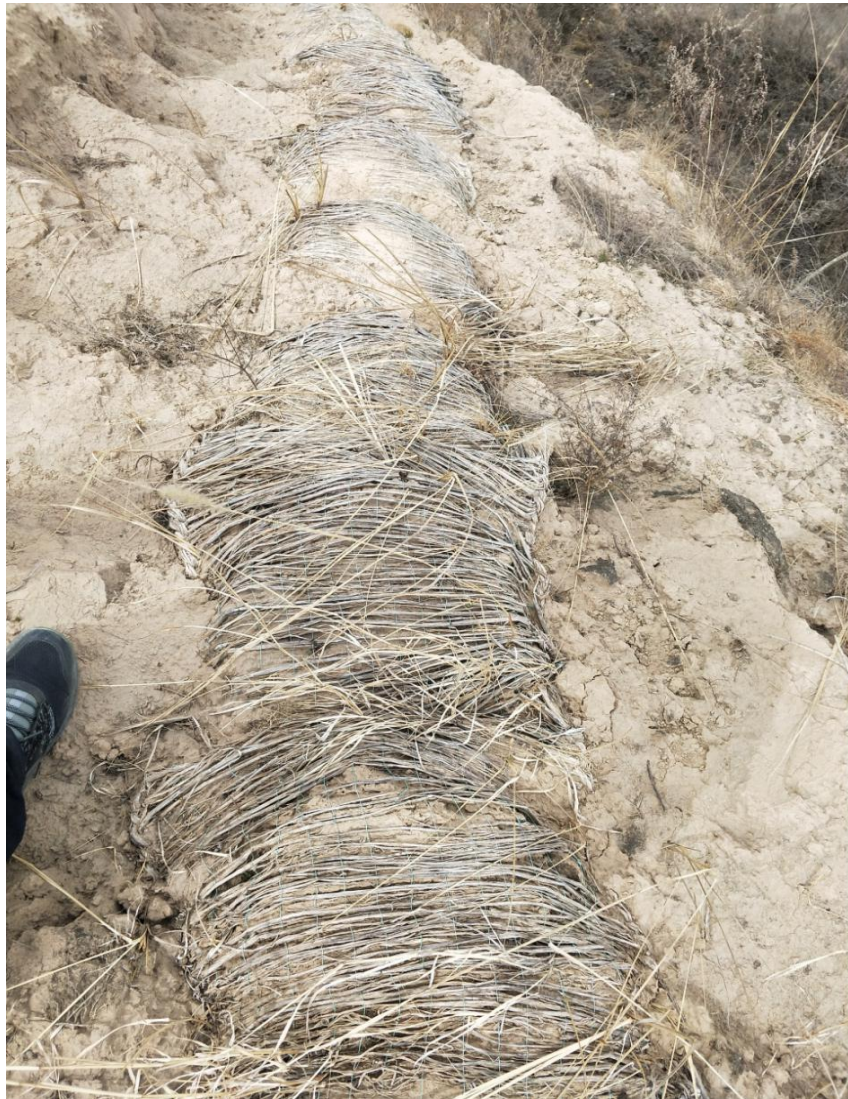
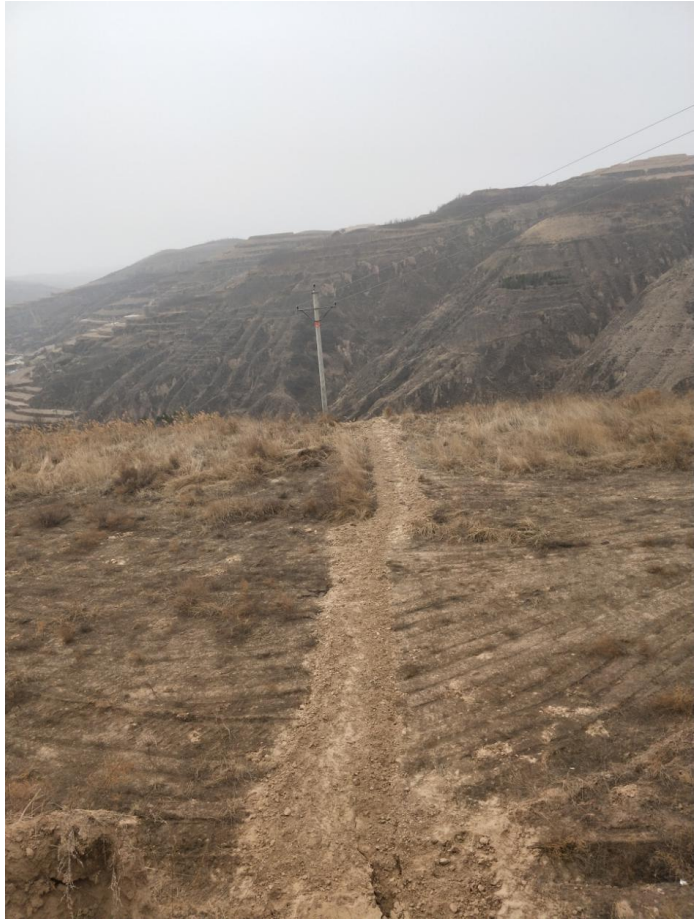
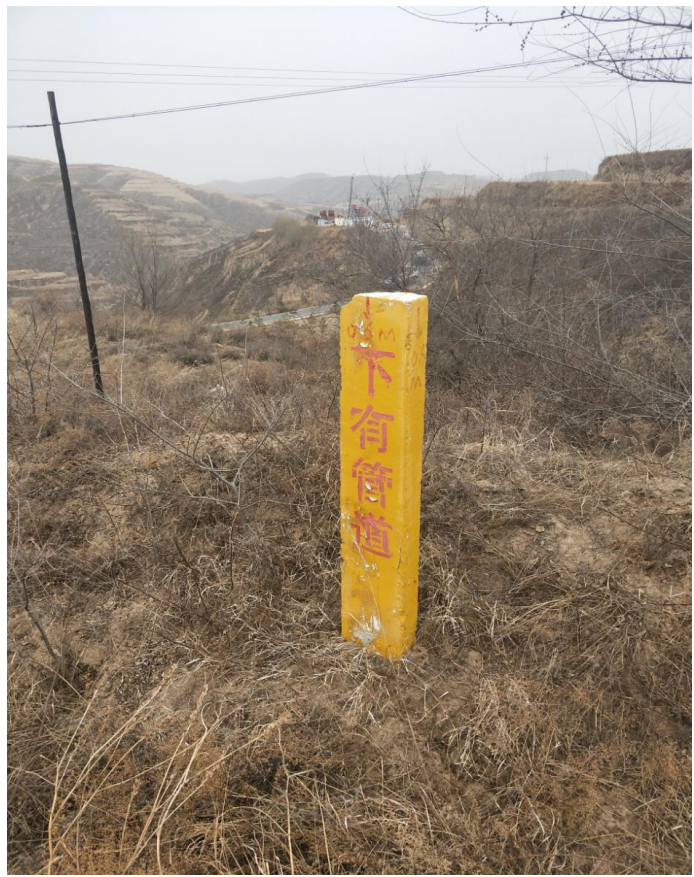
项目现场照片：

<p>根据现场勘查，施工期施工作业对土壤环境的影响已基本消除，土壤基本已恢复原有的功能。施工期对植被的破坏，穿越荒地地段，由于管道施工作业宽度小，因施工造成的植被破坏呈狭长的带状，而非大面积破坏，施工完成后，将土壤回填，回填时按原层逐次回填，以保证土壤结构，同时播撒草籽、洒水。现场调查可见，荒地地段，部分路段植被较稀少，仍需整改。</p> <p>生态恢复措施：</p> <p>①根据项目区的环境特征、立地条件、气候等限制因素，管道沿线植被恢复以草为主、灌木为辅，植被种类选用了当地易生长的物种，草种选择紫花苜蓿、狗牙根、冰草、白羊草、黑麦草等草本植物，灌木以沙棘、紫穗槐、柠条为主。</p> <p>②管道沿线采用喷植法来完成了植被恢复工作。将种子、覆盖料、复合肥、保水剂等植物生长辅助材料利用喷播机喷射到地面，在辅助材料的养护条件下，帮助植物种子迅速发芽生长，形成被覆。</p>
<p>污染影响</p>	<p>1、施工期环境空气影响分析</p> <p>项目施工期主要为管沟、基坑开挖、基础处理、材料运输和土方回填产生的扬尘，已通过采取封闭运输、施工场地定期洒水、专人清扫车轮泥土等措施，减轻了对大气环境及周围环境卫生的影响。</p> <p>2、施工期废水环境影响分析</p> <p>施工废水通过设置临时沉淀池，全部回用，不外排；施工人员生活依托项目沿线村庄、乡镇，生活污水收集沉淀后用于周围道路防尘，不外排。</p> <p>3、施工期声环境影响分析</p> <p>管线两侧分布有噪声敏感点，最近距离为 90m，施工期间施工单位通过合理安排施工时间，禁止夜间施工并且尽量避开午休时间施工，同时加强施工机械维护和保养，文明施工，缩短工期，减少了施工噪声对周围居民日常生活影响。项目前期施工未收到居民声环境污染投诉事件，施工噪声对敏感点影响较小。</p> <p>4、施工期固体废物环境影响分析</p> <p>本项目所产生的土方全部用于场地及周边低洼处回填；所产生的建筑</p>

(4) 现场调查可见，施工期对植被的破坏，穿越荒地地段，由于管道施工作业宽度小，因施工造成的植被破坏呈狭长的带状，而非大面积破坏，施工完成后，将土壤回填，回填时按原层逐次回填，以保证土壤结构，同时播撒草籽。荒地地段，部分路段植被较稀少，仍需整改：裸露地面播撒紫花苜蓿等草种，进行植被绿化恢复。

(5)裸露地面播撒紫花苜蓿等草种，进行植被绿化恢复。
